Edición Conmemorativa
100 Años del Palacio Postal

100 Años del Palacio Postal

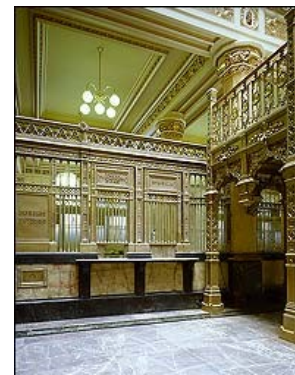
Las ventanillas de la planta baja, que originalmente tuvieron un baño galvanoplástico de bronce perdido con el tiempo, habían sido pintadas de negro, por lo que luego de aplicar un removedor para retirar el esmalte, se limpiaron cuidadosamente y se enjuagaron con thinner. Los elevadores Otis fueron destruidos en forma absurda en los años sesentas. Para rescatarlos sólo se contaba con algunas fotografías del vestíbulo original. Su restauración fue uno de los trabajos más laboriosos de toda la obra, pero se logró reconstruir las cabinas panorámicas de acero y cristal y las puertas de los diferentes pisos. También los elementos ornamentales, tanto de las ventanillas como de la escalera monumental, se recrearon exitosamente.

Ventanillas en planta baja

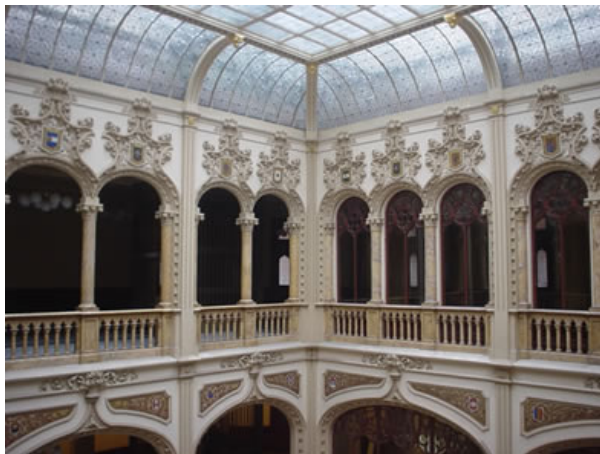
Arcos con los escudos de los países integrantes de la Unión Postal Universal

En los arcos que rodearon el *hall* monumental, pintados al óleo aparecían los escudos de los países que desde 1878 integraron la Unión Postal Universal, los cuales también estaban muy deteriorados, por lo que se tuvieron que limpiar y repintar para que recobraran sus colores originales. Finalmente se protegieron con barniz a base de resina. El yeso de la ornamentación de la arquería se consolidó, se resanó y se le aplicó oro fino de hoja para darle el acabado original.

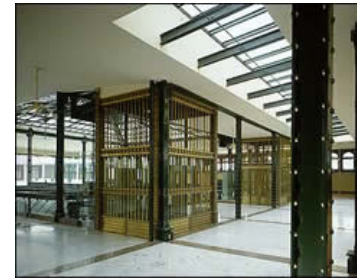
Cuarto nivel concluido

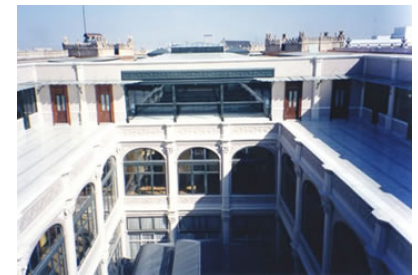
Niveles superiores restaurados

Se restituyeron los tragaluces retirando los firmes que se habían puesto sobre ellos para recibir los pisos construidos después. Se colocaron los pisos de duela de encino americano, iguales a los originales, y se les añadió una cenefa de tzalam (madera tropical de color café oscuro) protegiéndolos, además, con varias capas de barniz poliéster.

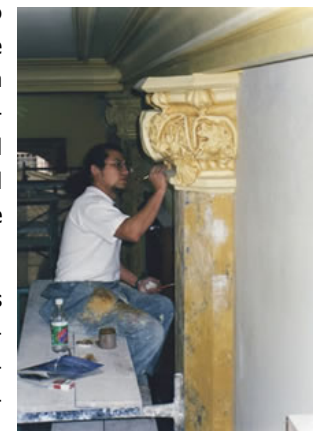
Restauración de columnas

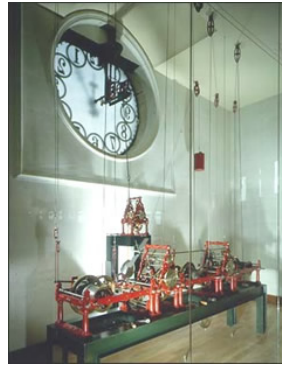
El reloj monumental. Después de una acuciosa investigación, se procedió a restaurar el reloj y su carillón, que estaba en ruinas. El espacio que albergaba la maquinaria estaba materialmente asfixiado por un muro construido con la adaptación del Banco de México, el cual, si bien le había servido de protección a la maquinaria, que estaba más o menos completa, sí había deteriorado las conexiones con la torre del carillón. Una de las 6 campanas estaba completamente rota y las manecillas, enmohecidas, se habían atorado.

Reloj reparado

En un taller especial, la maquinaria fue desarmada pieza por pieza y limpiada con solventes. Se restituyeron las piezas dañadas, se le reintegró el color original y se ajustó la estructura. Se fabricó una manecilla que faltaba y, mediante una computadora, se trazaron los números arábigos de las horas conforme el proyecto de Boari y se fundieron en bronce. Una vez limpiadas

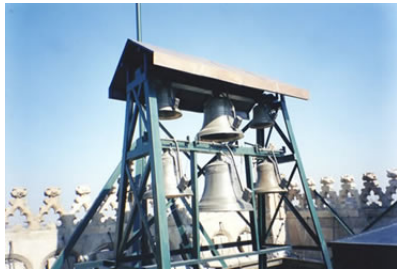
Carrillón del reloj

todas las campanas del carrillón, incluyendo la nueva, se protegieron con laca transparente a base de poliuretano. El trabajo de restauración del reloj, estuvo a cargo del arquitecto Agustín de los Ríos.

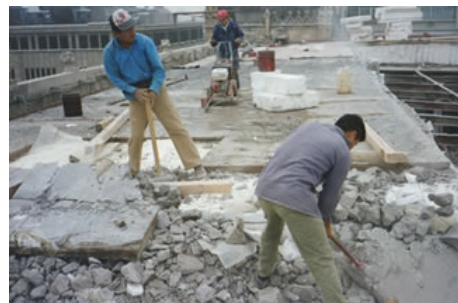
A finales del siglo XIX y principios del XX era muy común que el drenado de las azoteas se hiciera a través de charolas de lámina de cobre, sistema que fue recuperado en la restauración.

Reparación en azotea

El cuarto nivel y la azotea. Algunas columnas estaban deformadas por el sobrepeso de los "rellenos", por lo que fue necesario reforzarlas y verificar traveses, placas y remaches. Los enladrillados se colocaron sobre una protección impermeable.

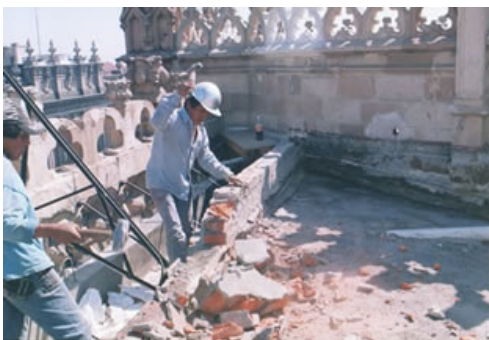
Demolición de construcción agregada

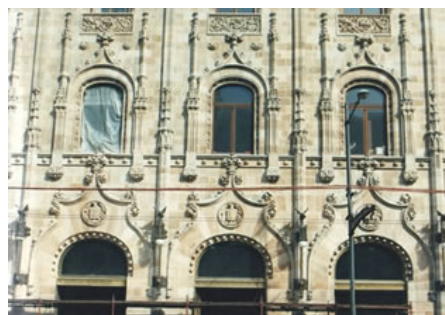
La mayor parte de la cantera ornamental estaba en grave estado de degradación o a punto del colapso, por lo que se protegió con un tapial todo el perímetro del edificio. Se liberaron las piezas que estaban flojas o a punto de desprenderse y se hicieron los apuntalamientos requeridos. El análisis de la piedra

Restauración de fachadas

Los trabajos de restauración de la cantera de las fachadas se hicieron inicialmente con agua a baja presión, un detergente neutro y cepillos de raíz vegetal. Para rejuntar las piezas se usó una mezcla de cal, arena y un aditivo. Manualmente se tallaron en piedra blanca de Hidalgo decenas de almenas, balaustradas, remates florales, gárgolas, flameras y pináculos.

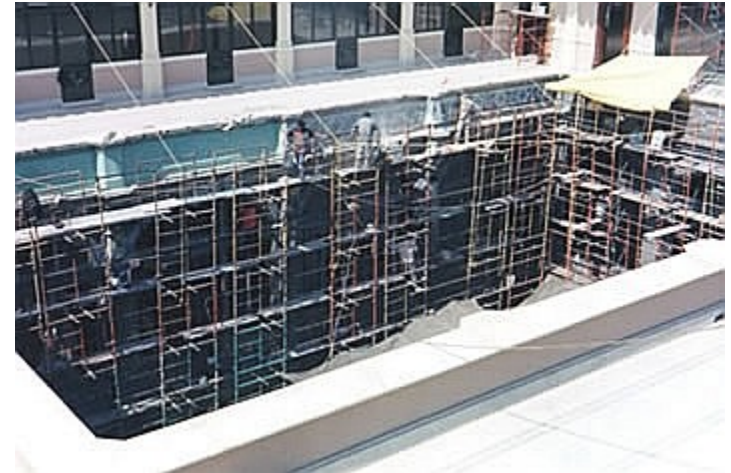
Trabajos en el interior del Palacio

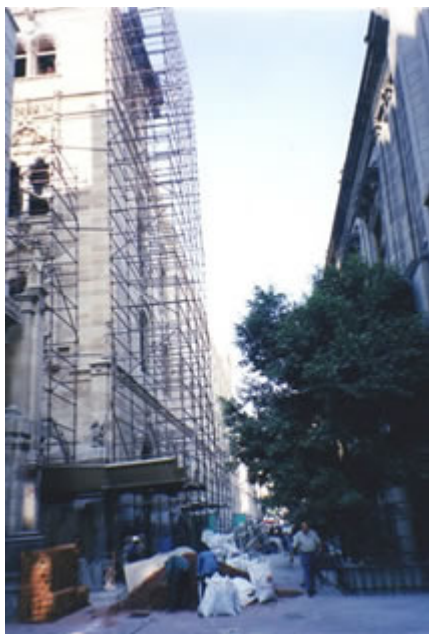
Restauración de exteriores

de la fachada reveló su grado de absorción y dureza, así como las causas de su deterioro.

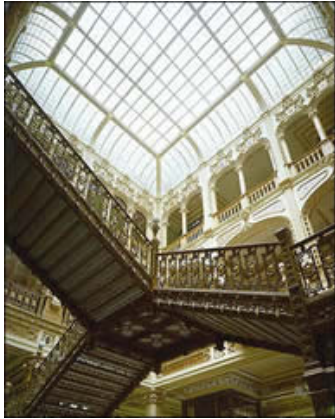
Detalle de la escalera y el hermoso vitral

El vitral, obra de Adamo Boari, es un emplomado de 100 metros cuadrados aproximadamente, que cubre el *hall* principal del edificio donde está la escalera monumental. Estaba cubierto de polvo y hollín y tenía muchos vidrios rotos o deformados. Para limpiarlo y restaurarlo se tuvo que construir una estructura especial de 18 metros de altura. Los diferentes módulos se lavaron a mano con cepillos de cerdas suaves y una solución de agua, amoniaco y detergente neutro; los vidrios rotos se sustituyeron por nuevos. También el domo del Patio de Carteros se recuperó a través de un trabajo artesanal que incluyó la restauración de su estructura y la colocación de vidrios biselados.

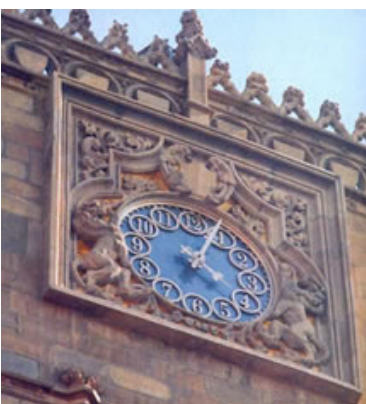
Reloj de manufactura alemana

El reloj, de manufactura Alemana, tuvo un costo aproximado a los \$7,500.00 en esa época. Este aparato es todo un artificio de varios relojes donde la maravilla de la ingeniería mezcla mecanismos de acuerdo con aparatos eléctricos y transiciones hidráulicas con sistemas de freno de aire, poleas, contrapeso y cables, así como un carillón de 5 campanas con un peso de 700 kilos que desembocan en una hermosa esfera horaria enmarcada por una carátula de cristal de 8 mm. de espesor y 2 metros de diámetro.

Iluminada por un reflector para hacerla visible a la distancia por la noche, se convirtió en el principal inquilino del hermoso Edificio de Correos y minuto a minuto, marcó el paso del tiempo y se erigió en testigo sonoro de la historia del país.

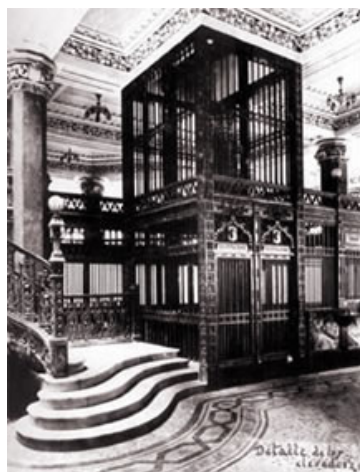
Elevador eléctrico

contando con la instalación de los primeros elevadores eléctricos de México, hechos de fierro colado recubierto de cobre y bronce.

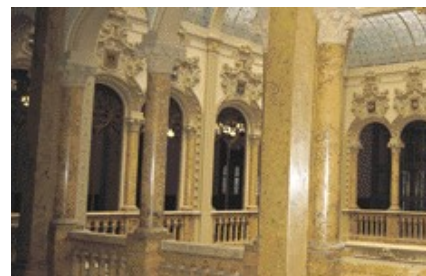
Columnas con trabajo de "escayola"
